REITSE DE VRIES BOUWHISTORIE

Historisch onderzoek Willemskade Leeuwarden: kademuren, reling en bestrating

Opdrachtgever: Gemeente Leeuwarden
Bouwhistorisch onderzoek: Reitse de Vries
Datum bezoek: 27 maart 2024
Datum rapportage: 8 mei 2024

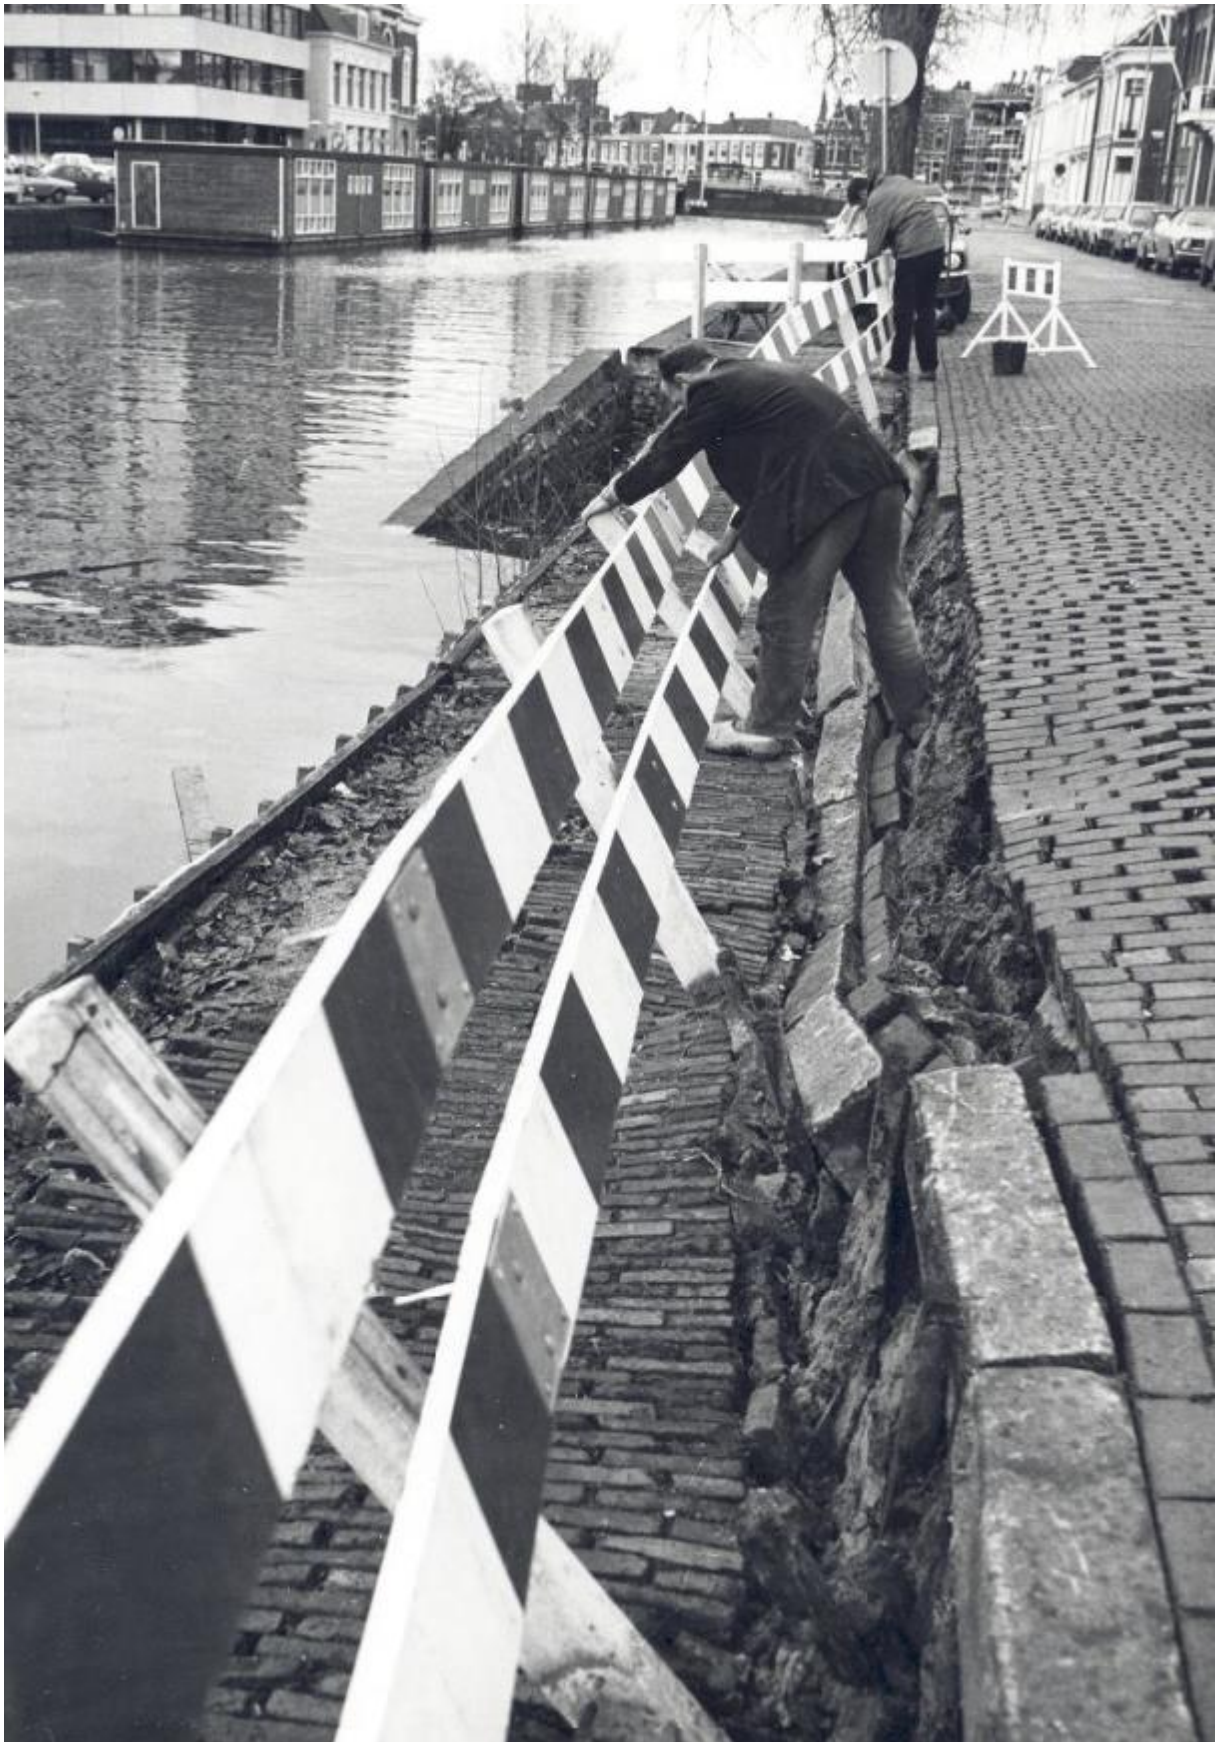
Verzakking van de walmuren aan de Willemskade zuidzijde, 1976. Bron: HCL, FDWILSKAA118.
